# Zeeheldenpark Leiden

## Essentaksterfte inspectie

### Inspectie essen Zeeheldenpark Leiden

| <b>DATUM</b> | 8 november 2019 |

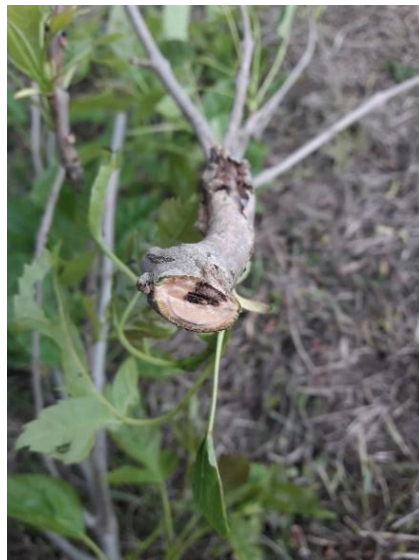
**Foto 1**

Dwarsdoorsnede tak met ETS aantasting

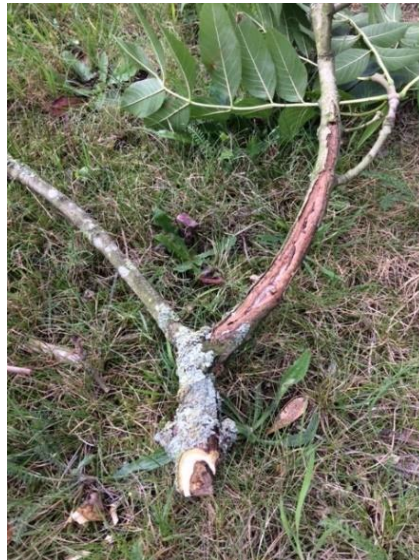
**Foto 2**

Wigvormige necrose en baststerfte op tak

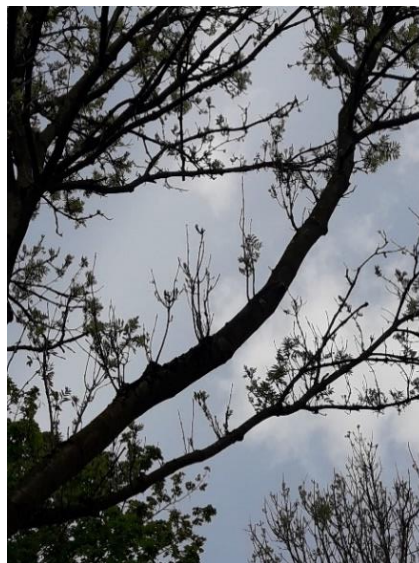
**Foto 3**

Waterlotvorming op gesteltakken

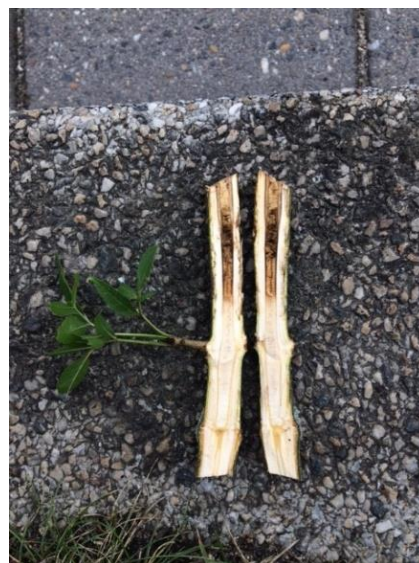
**Foto 4**

Afstervend gedeelte van een twijg met doorgroei van de schimmel naar het gezonde hout

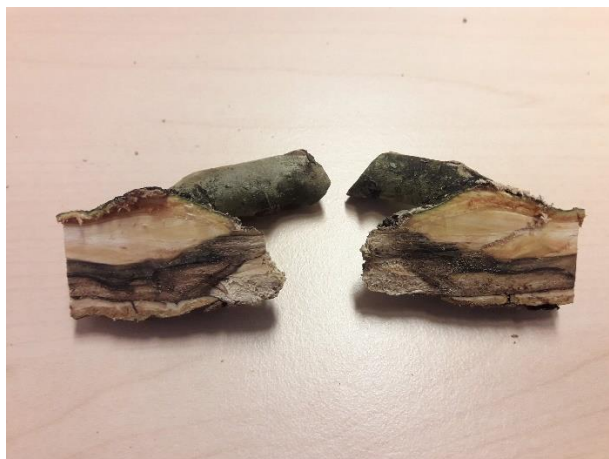
**Foto 5**

Dwarsdoorsnede tak met ETS aantasting

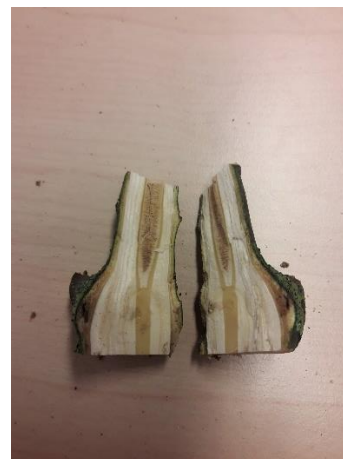
**Foto 6**

Dwarsdoorsnede tak zonder ETS aantasting

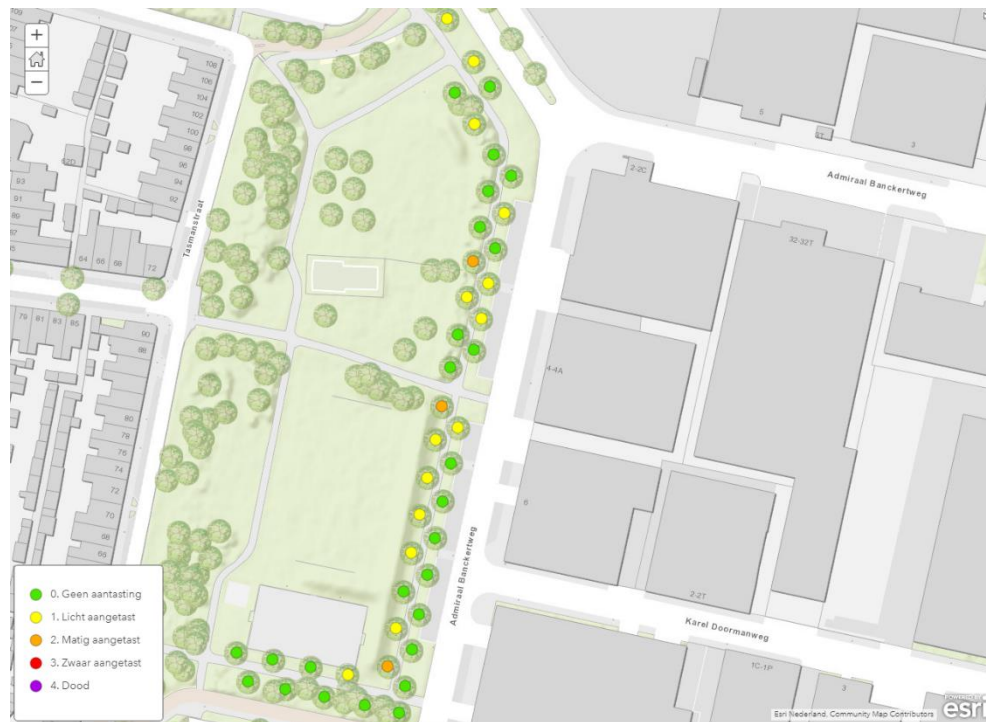
**Afbeelding 1**

Mate van aantasting per boom

| Mate van aantasting | Aantal essen | Percentage |
|---|---|---|
| Geen aantasting | 26 | 60% |
| Licht aangetast | 14 | 33% |
| Matig aangetast | 3 | 7% |

Op basis daarvan concluderen wij dat er geen directe noodzaak is om in te grijpen en adviseren wij om de betreffende essen jaarlijks of één keer per twee jaar te monitoren om inzichtelijk te krijgen wat het verloop van de schimmelziekte in deze essen is.

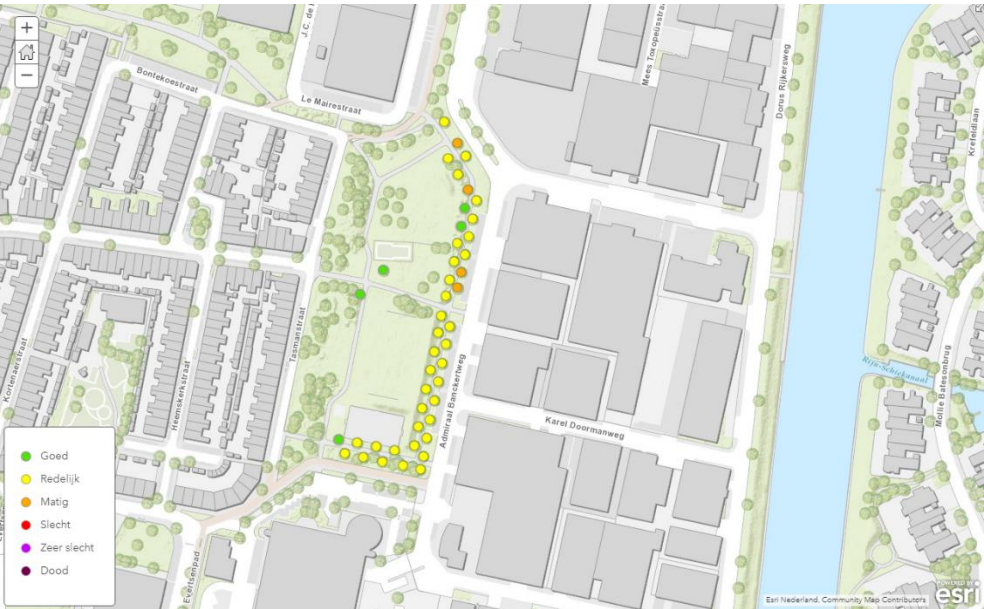
**Afbeelding 2**  
Overzicht van de essen en  
bijbehorende conditie

Er zijn geen essen aangetroffen met een slechte of zeer slechte conditie. Tijdens de inspectie zijn de bomen ook beoordeeld met de VTA methode. Onderstaande gebreken zijn er geconstateerd.

| Gebrek | Boomnummers |
|---|---|
| Stam en takschade | 9 en 35 |
| Klimop (stam niet zichtbaar) | 19, 20 en 21 |
| Overgroeide wond, stamverdikking | 25 |
| Dik dood hout | 11 |

| Gebrek | Boomnummers | Urgentie |
|---|---|---|
| Klimop verwijderen | 19, 20 en 21 | < 1 jaar |
| Dik dood hout verwijderen | 11 | < 6 maanden |

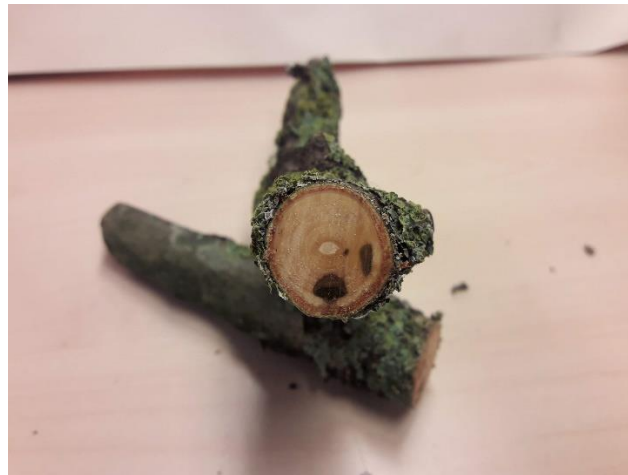
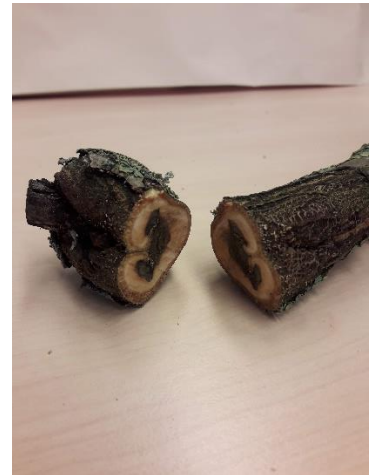
**Takmonster 1**

| Takmonster | ETS vastgesteld? |
|---|---|
| 1 (boom 33) | Ja, bastaantasting, interne verkleuring, aantastingspunt zichtbaar |

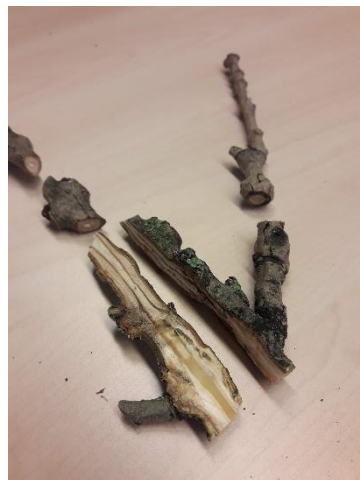
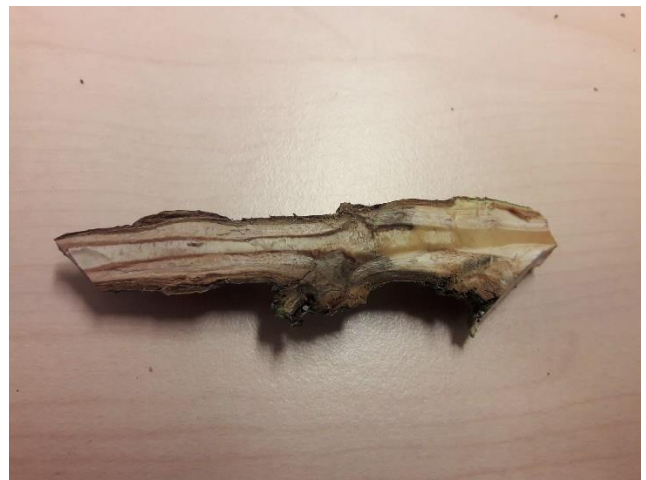
**Takmonster 2**

| Takmonster | ETS vastgesteld? |
|---|---|
| 2 (boom 4) | Ja, bastaantasting, interne verkleuring, aantastingspunt zichtbaar |

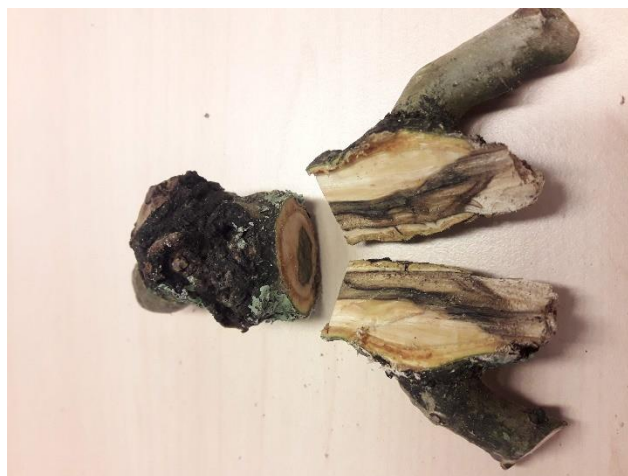
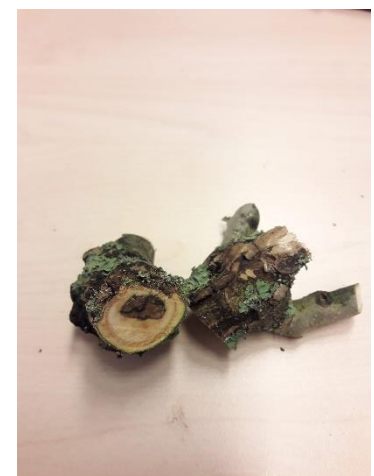
**Takmonster 3**

| Takmonster | ETS vastgesteld? |
|---|---|
| 3 (boom 43) | Ja, bastaantasting, interne verkleuring, aantastingspunt zichtbaar |

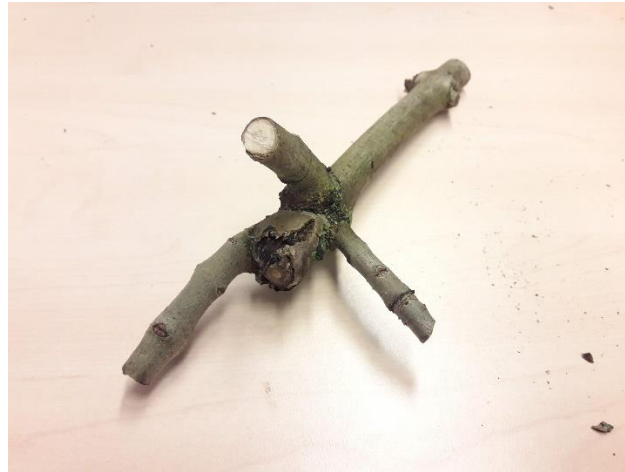
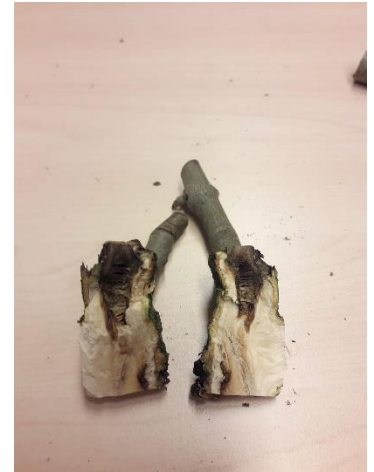
Takmonster 4

| Takmonster | ETS vastgesteld? |
|---|---|
| 4 (boom 29) | Ja, interne verkleuring, aantastingspunt zichtbaar |

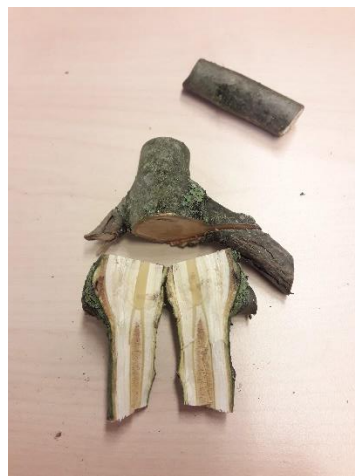
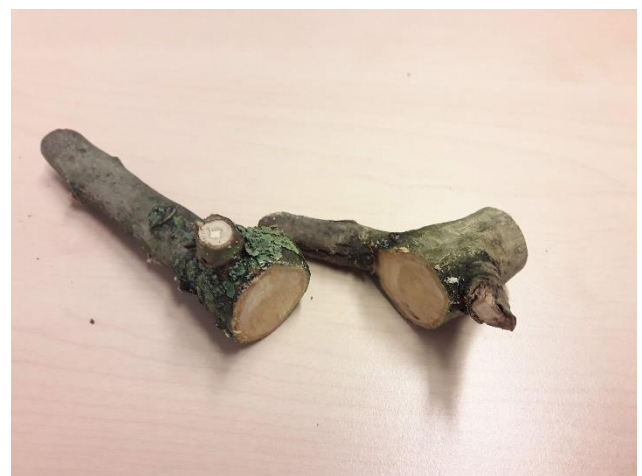
Takmonster 5

| Takmonster | ETS vastgesteld? |
|---|---|
| 5 (boom 30) | Nee, aangetaste twijg op de tak maar geen interne verkleuring en doorgroei zichtbaar |

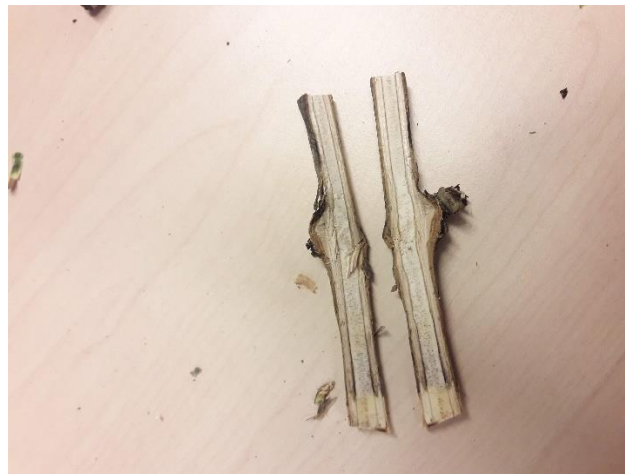
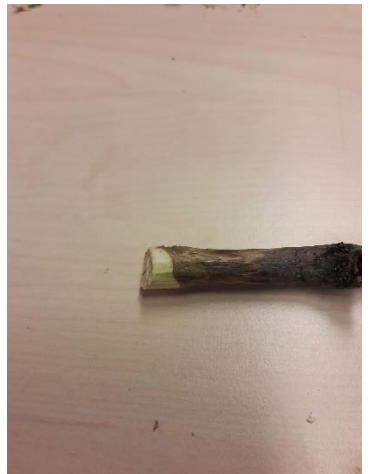
Takmonster 6

| Takmonster | ETS vastgesteld? |
|---|---|
| 6 (boom 33) | Ja, bastaantasting, interne verkleuring, aantastingspunt zichtbaar |

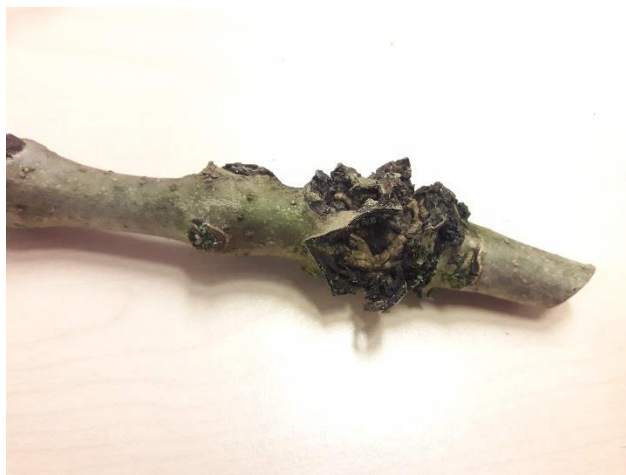
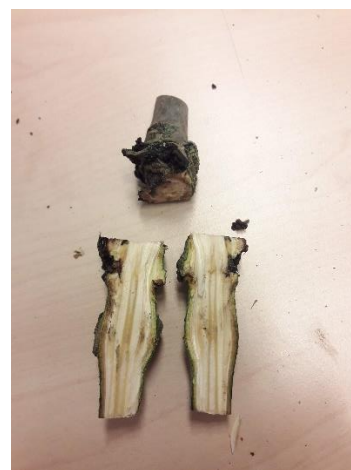
Takmonster 7

| Takmonster | ETS vastgesteld? |
|---|---|
| 7 (boom 34) | Nee, aantasting lijkt erg op bastwoekerziekte, interne verkleuring is zeer beperkt en geen doorgroeiverschijnselen |
